PREZES URZĘDU LOTNICTWA CYWILNEGO

LTT-3.5342.4.1.2025.ULC.1

**Dyrektywę zdatności SP-0001-2026-A, dotyczącą przeglądu śrub mocowania łopat wirnika nośnego na okoliczność występowania korozji.**

### **Nr ASB-30-24-154**

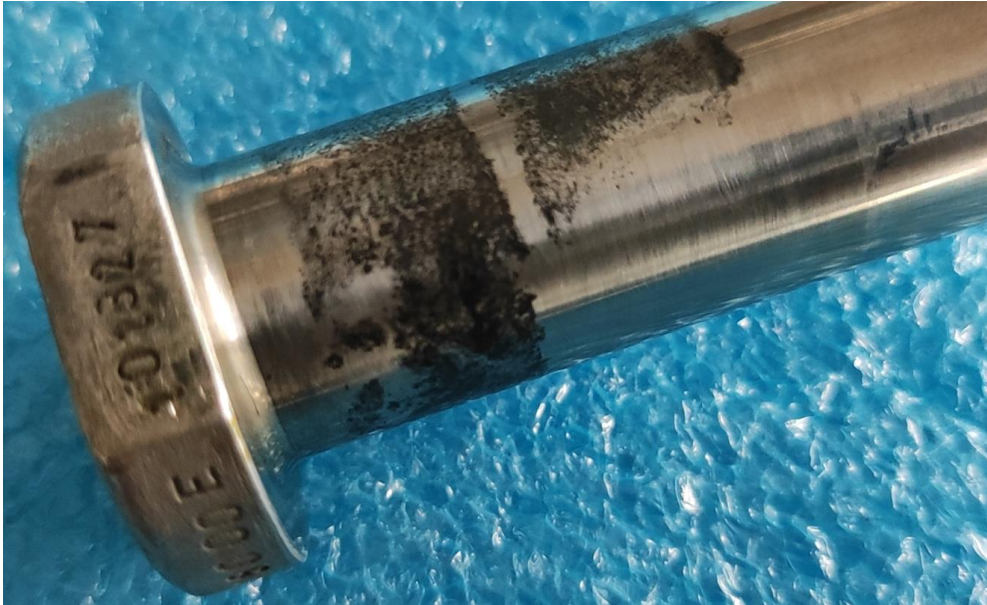
1. Przedmiotem biuletynu jest przegląd śrub 30.21.000.50.00 lub 37.21.000.50.00 mocowania łopat wirnika nośnego na okoliczność występowania korozji.  
Śruby 30.21.000.50.00 są zabudowane na piaście wirnika nośnego 30.21.000.00.05, a śruby 37.21.000.50.00 na piaście wirnika nośnego 37.21.000.00.00 i są częściami krytycznymi o ograniczonej żywotności wynoszącej 2700 h.
2. Podstawą wydania biuletynu jest informacja z eksploatacji o wykryciu korozji na śrubach 37.21.000.50.00 mocowania łopat wirnika nośnego (patrz Rys. 1) podczas nieplanowanej obsługi technicznej na śmigłowcu PZL W-3A w lotnictwie Republiki Czeskiej.  
Korozja została wykryta przy nalocie śrub 243 h w czasie 7 miesięcy od początku eksploatacji śrub.
3. Wykrycie korozji śrub i dalszy jej rozwój uznano za wystąpienie stanu potencjalnego niebezpiecznego.

Rys. 1. Zdjęcie śruby z korozją.

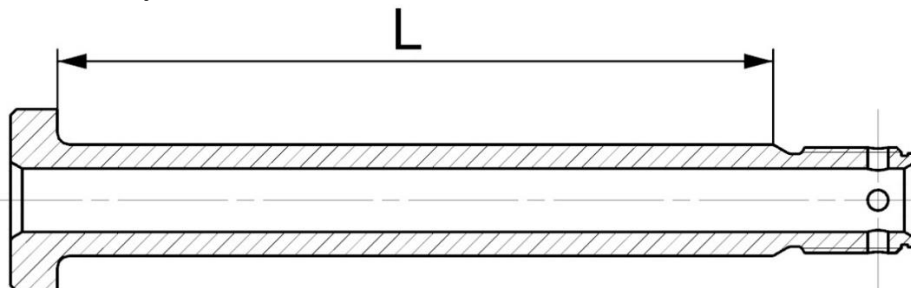
Rys. 2. Oznaczenie powierzchni śrub P/N 37.21.000.50.00 (długość „L”) wymagających oczyszczenia a następnie przeglądu.

Przed przystąpieniem do przeglądu, śruby należy dokładnie oczyścić na długości „L” (patrz Rys. 2 i 3) za pomocą szmatki bawełnianej lub flaneli.

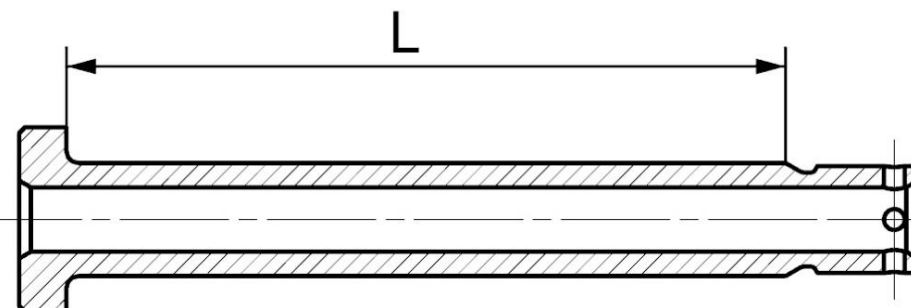
Rys. 3. Oznaczenie powierzchni śrub P/N 30.21.000.50.00 (długość „L”) wymagających oczyszczenia a następnie przeglądu.

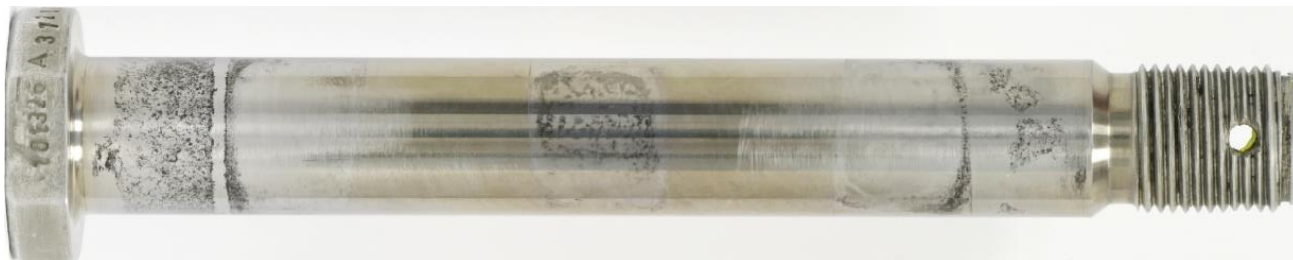
1. Korozja powierzchniowa i wżerowa oraz uszkodzenia mechaniczne.  
Niedopuszczalne są ślady korozji powierzchniowej i wżerowej oraz uszkodzenia mechaniczne na długości „L” śruby. Na Rys. 1, 2 i 3 pokazano przykłady zaawansowanej korozji powierzchniowej i wżerowej.

Rys. 1. Przykładowa postać korozji powierzchniowej i wżerowej.

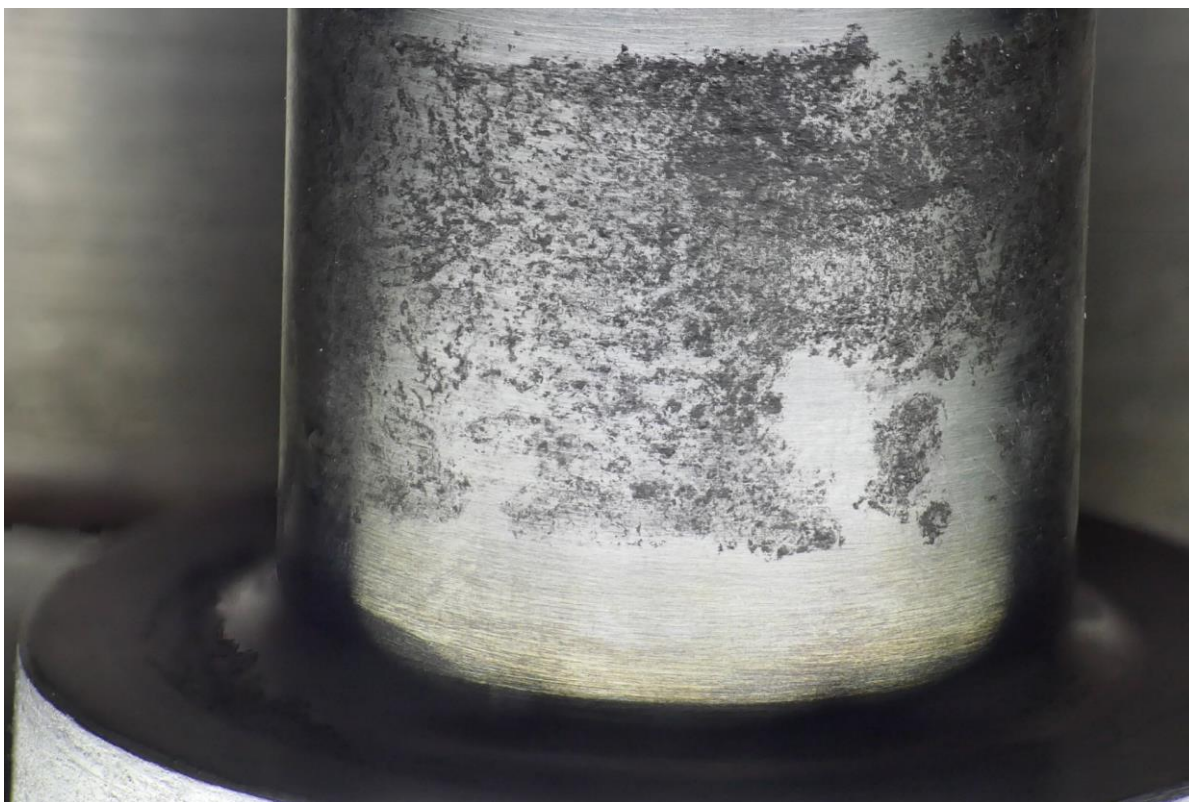
Rys. 2. Wżery korozyjne z otaczającą korozją powierzchniową w powiększeniu.

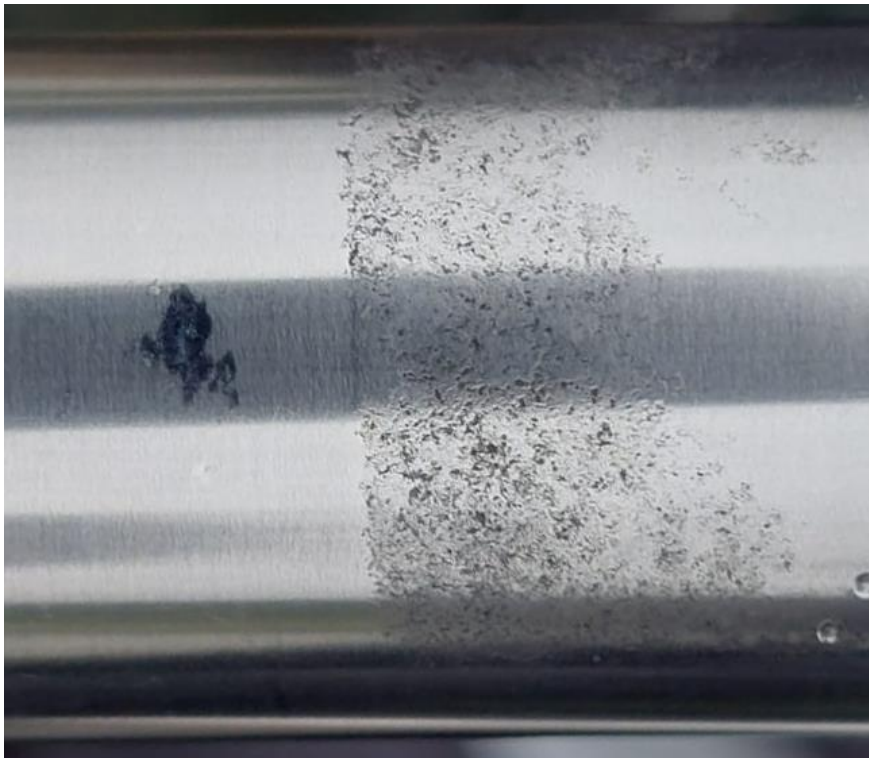
Rys. 3. Wżery korozyjne w powiększeniu (śruba z usuniętymi powłokami).

Wżery korozyjne powodują ubytki materiału o znacznej głębokości. W celu zidentyfikowania wżeru użyć zaostrego drutu do kontrowania o średnicy max 1 mm, którego ostrze w trakcie przemieszczania po powierzchni walcowej śruby, w przypadku natrafienia na wżer, zagłębi się powodując wyraźnie wyczuwalny opór. Zalecany wygląd drutu do sprawdzania występowania wżerów przedstawiono na Rys. 4.

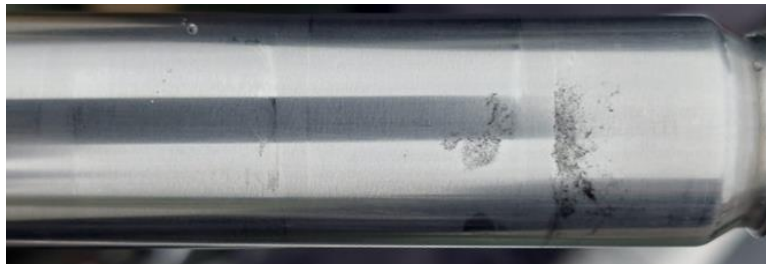
Powłoka jest wtedy usunięta kiedy jest widoczny materiał podłoża o barwie srebrnej metalicznej - kolor śruby pokazany na Rys. 5 świadczy o braku powłoki ochronnej na śrubie. Powłoka ochronna ma barwę szarą, dopuszczalna jest słaba żółta - kolor śruby (słaby żółty) pokazany na Rys. 6 świadczy o występowaniu powłoki ochronnej – śruba nie wymaga odnowienia powłok.

Rys. 5. Kolor powierzchni śruby świadczący o braku powłoki ochronnej (śruba z miejscami korozji).

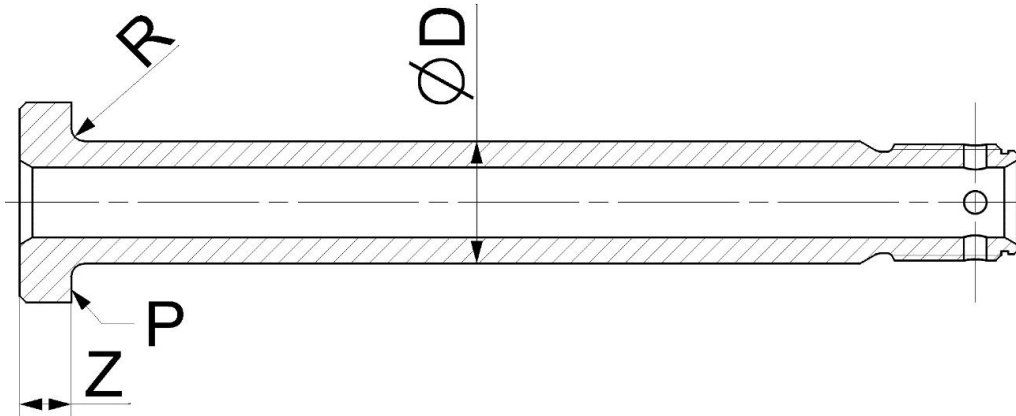
Rys.1. Oznaczenia wymiarów i powierzchni naprawianych.

Miejsca z korozją powierzchniową i korozją wżerową, uszkodzenia mechaniczne oraz zapieczony smar zacyścić miejscowo papierem ściernym nr 600+900 do usunięcia wad.

- średnica  $\varnothing D$  nie mniejsza niż  $\varnothing 18,960\text{mm}$ ;  
Pomiar wykonać w miejscach zaczyzczenia.
- promień  $R$  nie mniejszy niż  $1,9\text{mm}$ ;  
Pomiar wykonać w miejscach zaczyzczenia.
- na powierzchni  $P$  głębokość zaczyzczenia nie większa niż  $0,05\text{mm}$ .  
Wykonać pomiar  $Z$  przed i po naprawie w miejscu zaczyzczenia. Różnica grubości nie większa niż  $0,05\text{mm}$ .  
Dokładność pomiaru min.  $0,01\text{mm}$ .
