Nr/No: SP-0002-2026-A

Dotyczy: Dodatkowych czynności obsługowych w związku z usterkami napędu wejściowego przekładni głównej WR-3;

Nr ASB-30-25-158

DOTYCZY: Wykonanie dodatkowych czynności obsługowych w związku z usterkami napędu wejściowego przekładni głównej WR-3

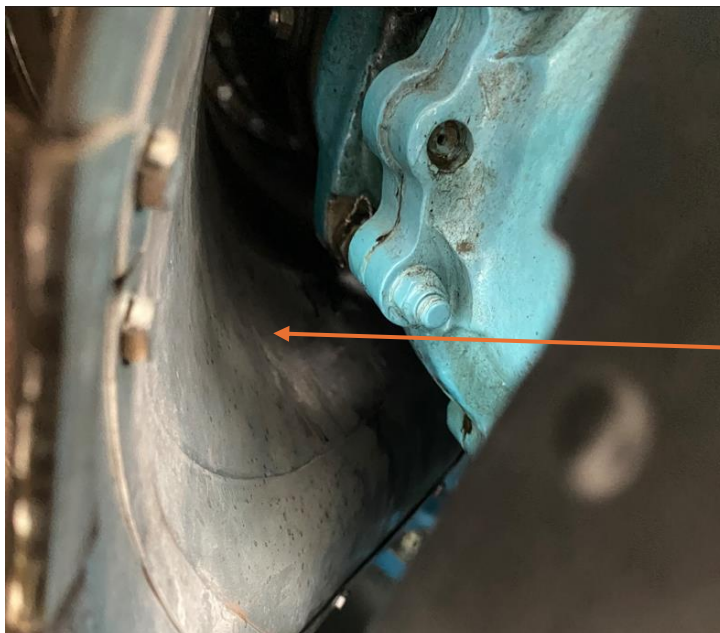
2. Podstawą wydania biuletynu jest stwierdzenie w eksploatacji śmigłowców usterek w obszarze wejścia napędu do przekładni głównej WR-3, które mogą prowadzić do sytuacji niebezpiecznych. Uszkodzenia napędu, jakie występują charakteryzują się wypracowaniem bieżni łożyska walcowego w kole zębatym na wejściu do przekładni. Wypracowanie to prowadzi do nie osiowej pracy koła zębatego, co obniża skuteczność pracy uszczelnień grafitowych i labiryntowych, powodując wyciek oleju z przekładni do wnętrza stożka na połączeniu silnika i przekładni (Rysunek nr 1). Występowanie oleju na stożku łączącym silnik z przekładnią nie zawsze oznacza degradację bieżni łożyska, wyciek może również wystąpić w wyniku zużycia (wytarcia) pierścieni grafitowych.

Wyciek oleju

Rysunek 1. Miejsce połączenia przekładni głównej WR-3 i lewego silnika

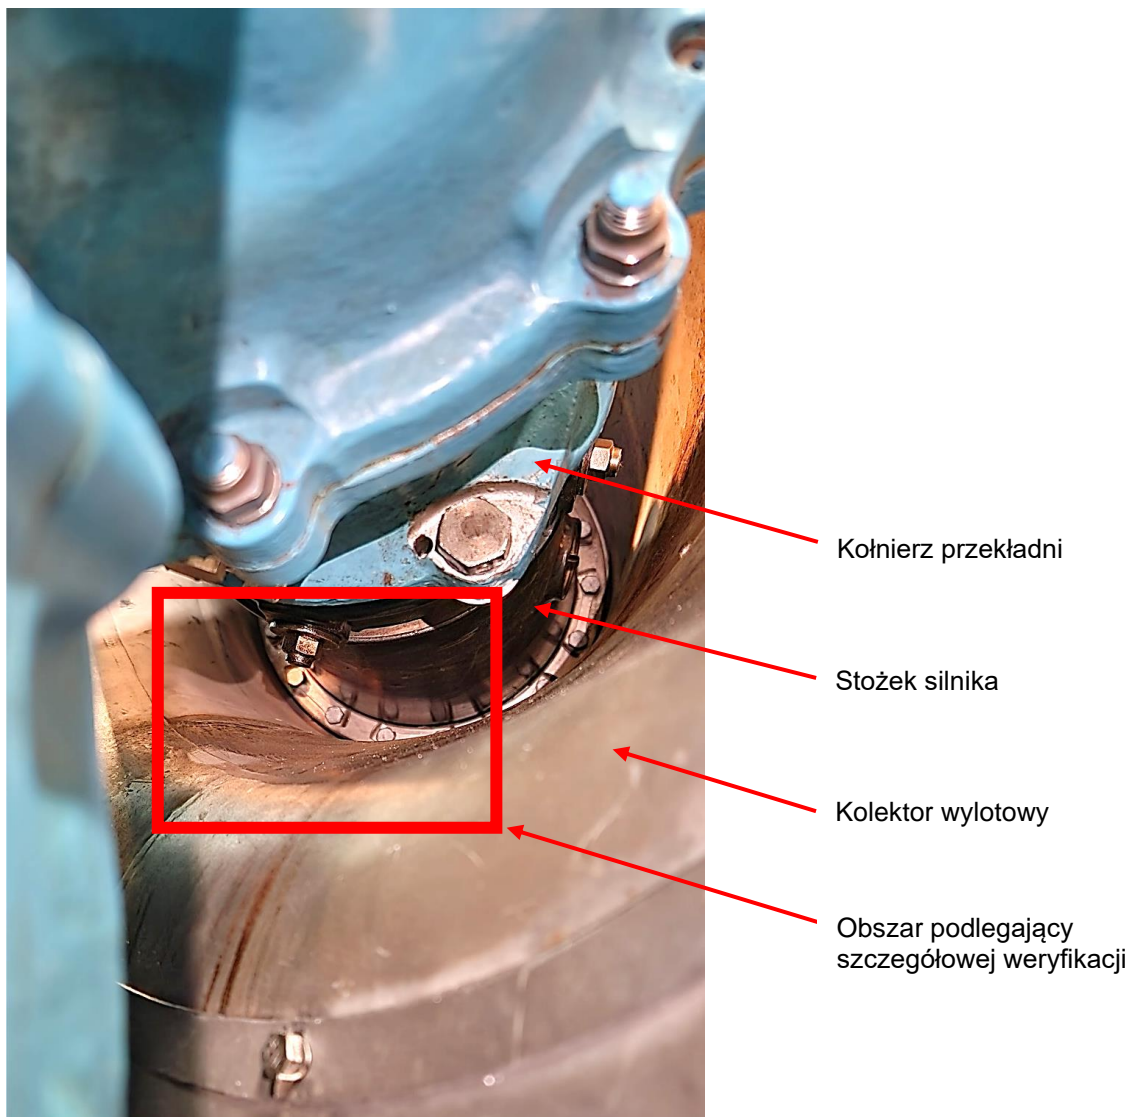
2.1.2. Przegląd wizualny obszaru połączenia silnika i przekładni WR-3 na okoliczność występowania wycieków oleju. Szczególną uwagę należy zwrócić na:

- połączenie silnika z przekładnią (kołnierz przekładni);
- przegub Cardana na stożku, wypływ oleju na połączeniu sworzniowym;
- osłonę kolektora wylotowego.

Rysunek 2. Zespół napędowy - obszary podlegające weryfikacji

2.1.1. Wykonać pokręcenie za łopaty wirnikiem nośnym w kierunku przeciwnym do obrotów roboczych w celu sprawdzenia czy występują nietypowe dźwięki z napędu przekładni. Podczas sprawdzenia należy przebywać możliwie blisko połączenia silnika z przekładnią WR-3. Sprawdzenie wykonać dla lewego i prawego napędu.

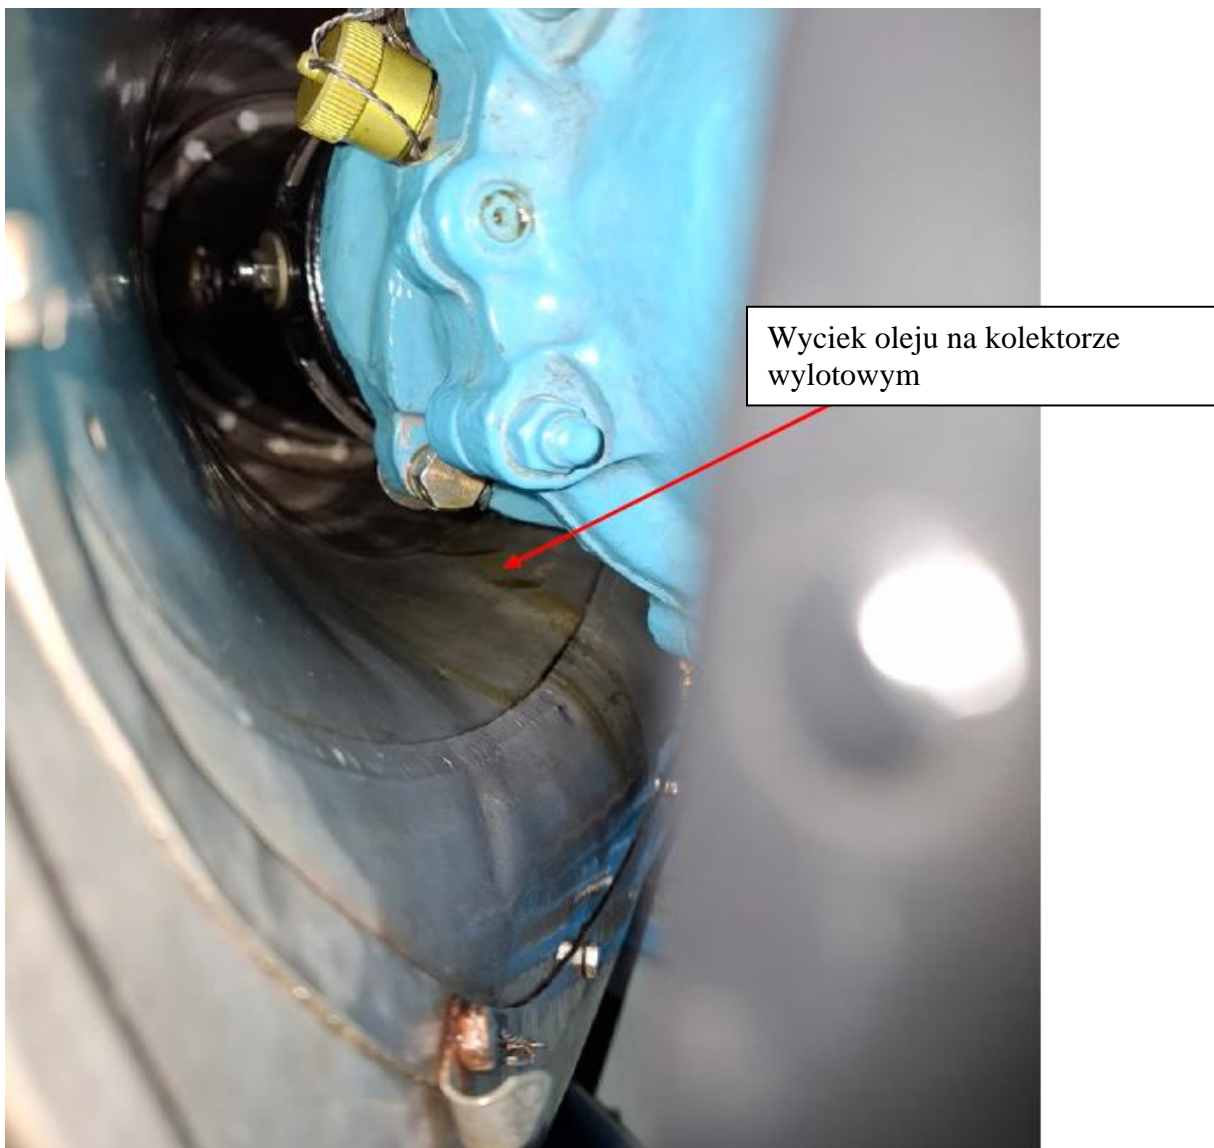
Rysunek 3. Przykładowy wyciek

W przypadku wystąpienia wycieków oleju lub podejrzanych, niestandardowych dźwięków podczas pokręcania wirnikiem nośnym należy poinformować Producenta napędu Pratt&Whitney Rzeszów (PWR) na adres: serwis.pwr@prattwhitney.com oraz Producenta śmigłowca PZL-Świdnik S.A. na adres: PL-CustomerSupport.AW@leonardo.com podając informacje o numerze fabrycznym śmigłowca i przekładni głównej WR-3, jak również o nalocie przekładni głównej WR-3.

Do momentu otrzymania informacji zwrotnej od PWR, należy **wstrzymać eksploatację przekładni**.
