PREZES URZĘDU LOTNICTWA CYWILNEGO

LTT-3.5342.4.1.2025.ULC.1

**Dyrektywę zdatności SP-0001-2026-A, dotyczącą przeglądu śrub mocowania łopat wirnika nośnego na okoliczność występowania korozji.**

### **Nr ASB-30-24-154**

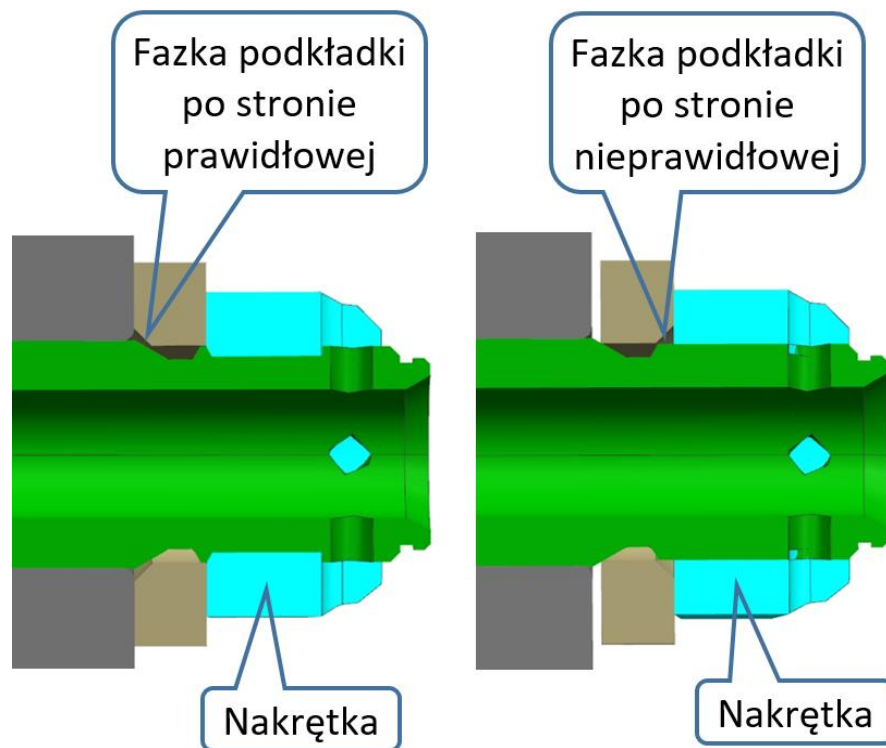
Rys. 6. Montaż podkładki w połączeniu: prawidłowy (z lewej strony) i nieprawidłowy (z prawej strony).

- 1) Smar nanieść na śruby i powierzchnie współpracujące złącza grzebieniowego (powierzchnie współpracujące złącza grzebieniowego pokazano na Rys. 4 i Rys. 5 kolorem niebieskim).  
Zwrócić szczególną uwagę, aby wszystkie powyższe powierzchnie zostały pokryte smarem.
- 2) Podczas montażu zabrania się obracania śrub.
- 3) Zwrócić szczególną uwagę, aby zamontować podkładkę pod nakrętką fazką od strony złącza grzebieniowego, a nie od strony nakrętki. Na Rys. 6 pokazano prawidłowy i nieprawidłowy montaż podkładki w połączeniu.

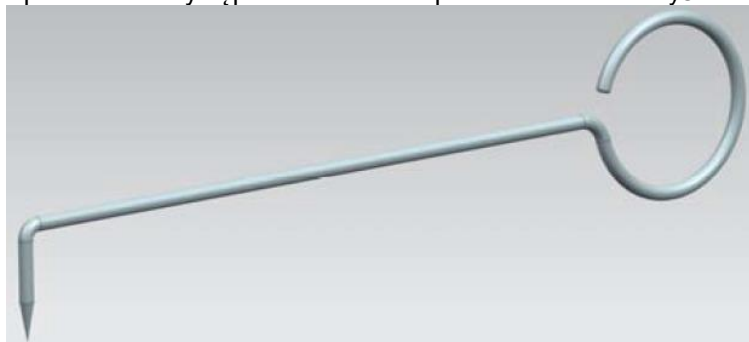
Wżery korozyjne powodują ubytki materiału o znacznej głębokości. W celu zidentyfikowania wżeru użyć zaostrego drutu do kontrowania o średnicy max 1 mm, którego ostrze w trakcie przemieszczania po powierzchni walcowej śruby, w przypadku natrafienia na wżer, zagłębi się powodując wyraźnie wyczuwalny opór. Zalecany wygląd drutu do sprawdzania występowania wżerów przedstawiono na Rys. 4.

Rys. 4. Przykładowy wygląd drutu do sprawdzania występowania wżerów korozji.

Należy unikać przemieszczania drutu po powierzchni, gdzie występują powłoki ochronne, gdyż ostry drut może spowodować uszkodzenia w postaci rys.

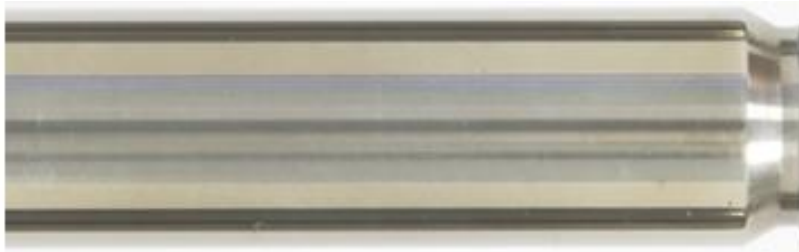
Powłoka jest wtedy usunięta kiedy jest widoczny materiał podłoża o barwie srebrnej metalicznej - kolor śruby pokazany na Rys. 5 świadczy o braku powłoki ochronnej na śrubie. Powłoka ochronna ma barwę szarą, dopuszczalna jest słaba żółta - kolor śruby (słaby żółty) pokazany na Rys. 6 świadczy o występowaniu powłoki ochronnej – śruba nie wymaga odnowienia powłok.

Rys. 6. Kolor powierzchni śruby świadczący o występowaniu powłoki ochronnej.

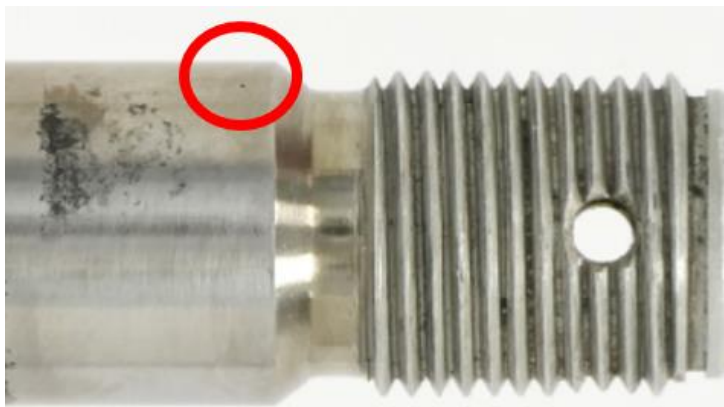
Na każdej śrubie, na długości „L”, występuje od strony gwintu pojedynczy punkt (może być ich więcej), który jest efektem pomiaru twardości (Rys. 7). Należy zwrócić szczególną uwagę, żeby nie uznać powyższego punktu za wżer korozyjny. Umiejscowienie miejsca pomiaru twardości przedstawia Rys. 8.

Rys. 7. Punkt na śrubie po pomiarze twardości.

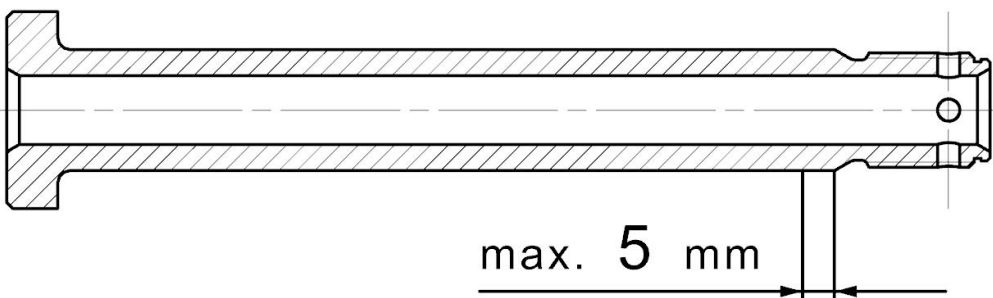
Rys. 8. Miejsce pomiaru twardości na śrubie.
